梅州双偏振雷达天线过冲故障分析

黄彬 贺汉清 陈玉华
(广东省梅州市气象局, 梅州 514021)

Analysis of Overshoot Fault of Meizhou Dual-Polarization Radar

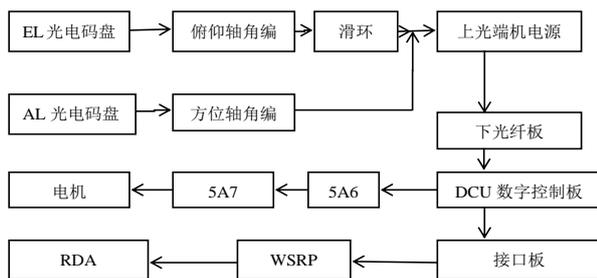
图1 角码传输详细链路图

图1为轴角编码盒编码后角码传输过程,发生天线俯仰冲顶故障,应先检查方位及俯仰共有链路部分,即光纤通信、上下光纤板的供电是否正常,如俯仰闪码还需要检查清洗滑环部件,其次检查上光端机电源电压是否正常(同时给俯仰和方位轴角编码盒进行供电),如果排除共有链路部分及上光端机电源故障后,根据故障现象表现为俯仰冲顶,应重点检查俯仰轴角编码盒的工作情况。

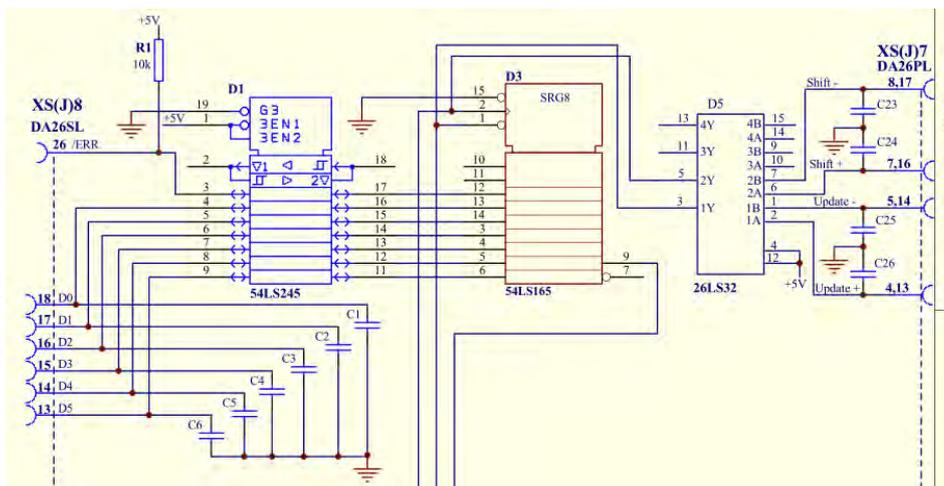
图2 轴角编码盒结构电路图

轴角编码盒电路结构如图2所示,由激磁信号发生器、RDC电路以及PLD可编程逻辑器件组成,供电

电压为5 V。通过对轴角编码盒电路图分析,轴角编码盒接地不好或输出的串行轴角数据出现错误可能引起闪码。可以通过检测图1中由俯仰轴角编码盒,滑环,上下光纤板,DCU数字控制板组成的传输链路的反馈信号来检测轴角编码盒工作情况。检测点位于DCU的数字控制板(AP2)上。从天线座传输的方位轴角数据经过XS(J)11的26脚A(+)、24脚A(-),分别输入到AP2板上接收器D25的2脚和1脚,俯仰轴角数据经过XS(J)11的22脚E(+)、29脚E(-),分别输入到接收器D25的6脚和7脚,D25的输出端3脚是串行的TTL电平的方位轴角数据,5脚是串行的TTL电平的俯仰轴角数据,它们都是14位数据,前面13位是轴角数据,最后一位是相应支路的激磁检测位,该信号高电平正常,低电平故障。正常情况下,手动推动天线时,DCU的AP2板上D25接收器波形呈现有规律连续变化。如果波形无变化、无规律变化、突然展宽或消失,且光纤链路正常,则说明轴角编码盒已损坏,需更换。

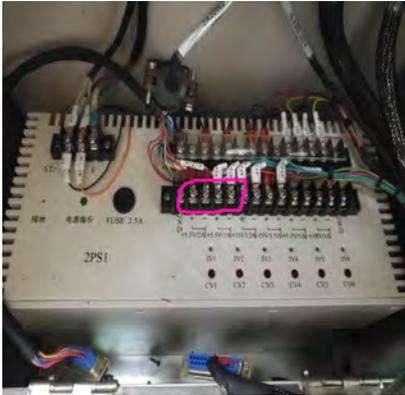
图3 上光端电机内部结构图
Fig. 3 The internal structure of the glazing motor

出现天线俯仰冲顶故障报警后,值班人员想通过RDASC软件把天线回到PARK(待机)正常位置未成功,随后关掉DAU(数据获取单元)及天线伺服开关,进到天线罩内采用俯仰手轮强行将天线摇到PARK位置,然后对方位及俯仰共有链路部分进行检查,手动匀速推动天线观察方位和俯仰角码未出现闪烁和不连续情况,可判定共有链路正常;进入天线罩对上光端机电源2PS1进行电压测试(图3),检查图中标注的两组5.5 V电源电压,轴角编码盒要求供电电压稳定且大于5 V,测试结果显示一组电压为5.2 V,一组为5.0 V属于正常范围,说明轴角编码盒供电无问题,可排除上光端机电源故障和方位及俯仰共有链路

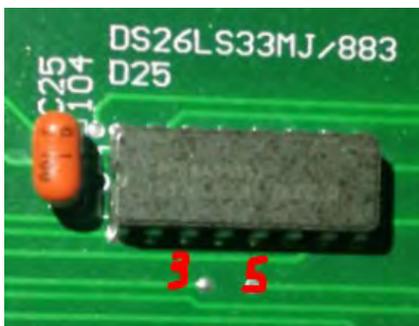
图5 数字控制板D25芯片
Fig. 5 Digital control board D25 chip

通过对调方位和俯仰轴角编码盒来检查是否还会出现冲顶现象, 对调后观察了半个月依旧会出现冲顶现象, 未能解决问题。由于轴角编码盒给数字控制单元的数字控制板(AP2板)串行接口传输仰角、俯仰轴角的编码信号, 所以可通过示波器对此串行接口来检测轴角编码盒的数据波形变化来判断轴角编码盒是否有故障, 具体检测点如图5所示。对调方位和俯仰轴角编码盒后进行波形检测, 手工匀速推动天线, 用示波器检测AP2板D25接收器第5脚输出的俯仰轴角编码盒波形, 波形周期性变化, 说明轴角编码盒俯仰环节和光纤链路正常; 用示波器检测D25第3脚的方位轴角编码盒波形, 波形无规律变化, 有突然展宽或消失的现象, 由此可将故障源定位为对调后的轴角编码盒方位环节。2017年7月4日为避免存有故障隐患把方位和俯仰的轴角编码盒全部更换, 更换新轴角编码

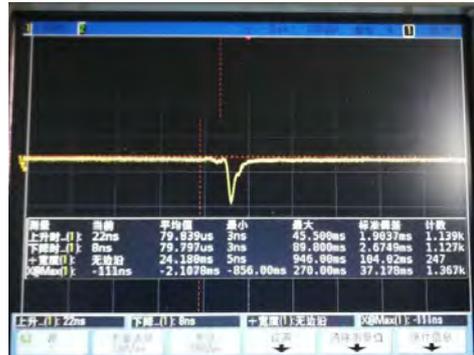
图6 D25芯片3脚输出其中一个周期内示波正常图形
Fig. 6 One wave normal figure of D25 chip 3 pin output

盒后, 重新检测其方位和俯仰轴角编码数据的反馈波形, 均呈周期性变化, 输出其中一个周期内正常波形(图6), 继续对雷达连续运行观察4个月, 未发现有天线俯仰冲顶故障, 确定故障排除。
