# 2021年7月11日河北省临西县龙卷灾害 现场调查与强度估计

**摘要:** 2021年7月11日, 河北省邢台市临西县发生强风灾害, 根据现场灾害调查情况, 结合多普勒天气雷达探测资料, 确认此次强风灾害为龙卷所致。主要结果如下: 19:36—20:00 (北京时间) 龙卷自南向北行进约5.4 km, 持续时间<30 min, 致灾宽度为20~120 m; 龙卷强度在生命期的中期经过卢庄村时达到最强, 为EF2级强龙卷; 砖混结构的民房或墙体、彩钢板简易房等在龙卷袭击后损毁明显。

## On-Site Damage Survey and Intensity Rating for Tornado in Linxi County, Hebei Province on 11 July 2021

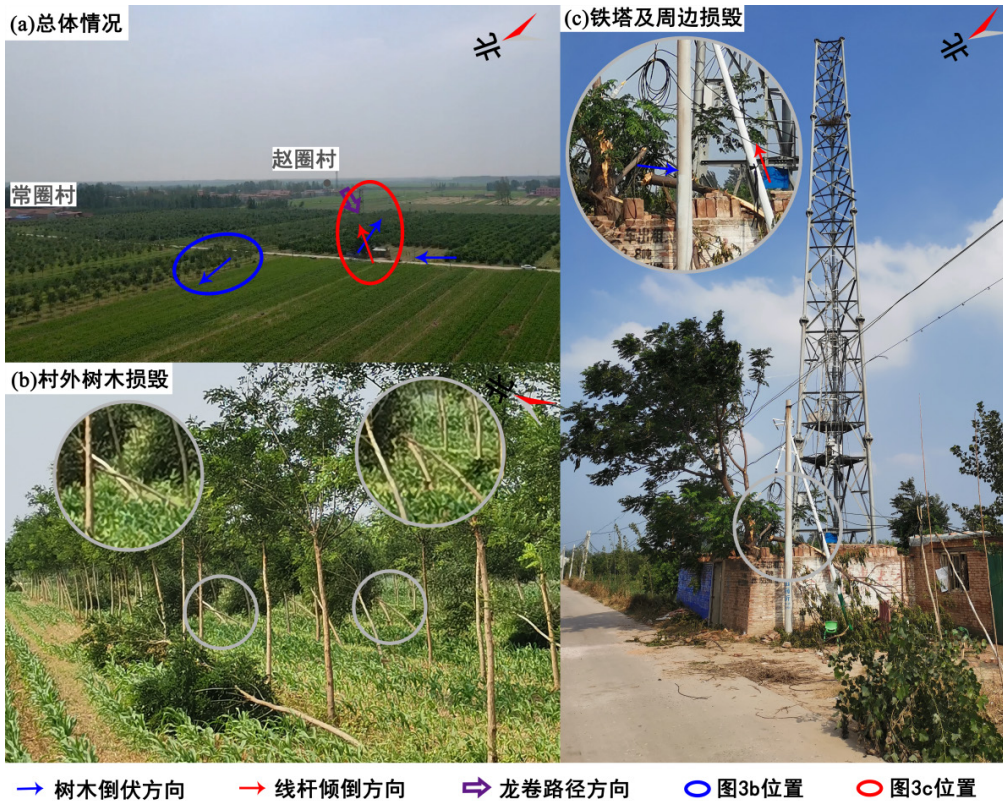
图3 2021年7月11日河北省临西县常圈村外龙卷灾损情况

从图3可见，大风在常圈村外西部道路旁铁塔附近造成铁塔上部折断不见，树木和线杆折断或倾倒。如图3a所示，沿常圈村外路边南侧的树木和线杆向东倾倒，而道路北侧树林中的树木分散向北倾倒。图3b中道路北侧部分向北倾倒的树木呈交叉倒伏。图3c中铁塔下方的树木西侧枝干从主干向南折断，而旁边白色线杆向东倾倒，呈现辐合状，而此树木其他枝干未

受损。从常圈村外树木和线杆倒伏方向和分布、铁塔上部折断不见来看，符合龙卷致灾的旋转和小尺度特征，致灾宽度约为20 m。

时间	地点	强度估计	3 s平均阵风风速估计/( m/s )	强度估计依据
约19:36—19:40	赵圈村	EF1/国标:中	39~49	硬木大树折断或连根拔起,民房墙塌,钢架厂房坍塌、钢架扭曲
约19:40—19:42	常圈村	EF1/国标:中	39~49	硬木大树折断,铁塔上部折断
约19:42—19:47	卢庄村	EF2/国标:强	50~60	硬木大树折断或连根拔起、部分被卷飞,民房墙塌、屋顶被掀飞吹走,面包车被刮翻,大量混凝土水泥电线杆被折断,铁板被刮飞
约19:47—19:53	童尖线	EF1/国标:中	39~49	硬木大树折断或连根拔起
约19:53—20:00	郝庄村东	EF1/国标:中	39~49	硬木大树折断,钢筋混凝土基柱的拱棚墙面倒塌,集装箱简易房、人、电动车、脚手架铁台子等被卷飞

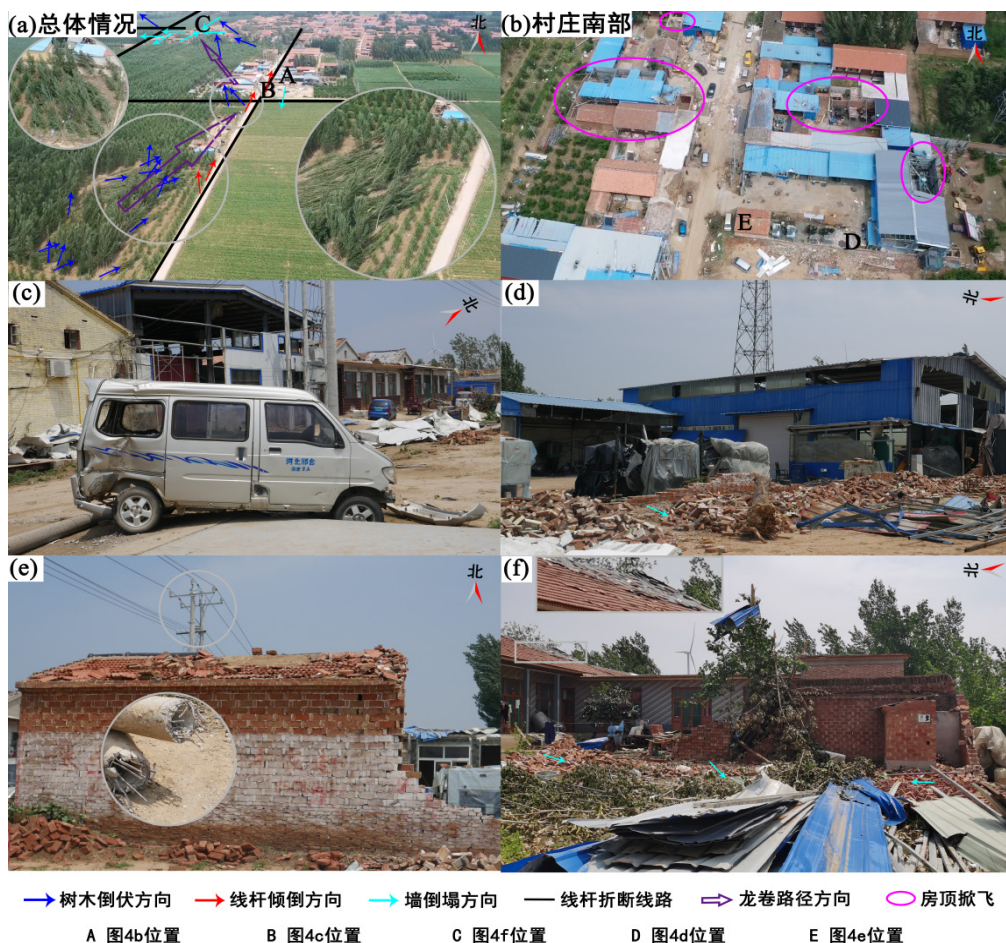
图4 2021年7月11日河北省临西县卢庄村龙卷灾损情况

从邯郸多普勒天气雷达探测（图1）来看，大风影响卢庄村的时间为19:42之后，在体扫时间为19:42—19:47的径向速度图上，卢庄村处可见逆时针旋转的像素到像素的径向速度切变，最大切变速度出现在1.5°仰角，为40.5 m/s，与当地供电部门给出的卢庄村停电时间为19:47吻合。由图4a可见，大风在卢庄村外南部引起两片树木成片倒伏，树木均呈现交叉倒伏特征，致灾宽度为20~50 m，符合龙卷大风致灾特征。龙卷大风经过卢庄村总体移动方向为自南向北，然而龙卷大风移动方向并非线性，进村前移动方向为北偏东方向，进村之后为西北方向，主要影响卢庄村的南部和西部，呈现正弦轨迹，此现象在其他龙卷路径中也存在<sup>[9]</sup>。卢庄村多条输电线路水泥电线杆折断，作者在13—14日即龙卷发生后的第3天和第4天开展的现场灾害调查，此时很多折断电杆已经被清理、不能辨别折断的方向，卢庄村南部尚有几根未被清理的水泥电线杆，根据无人机航拍视频可见为向北倾倒。根据临西县供电部门提供的信息，11日当晚就

开展了电力抢修复工作，卢庄村共有39根水泥电线杆折断，分布在卢庄村南部和中西部地区。图4c中直立的水泥电线杆是供电部门恢复供电新布设，此处旧电线杆在龙卷经过时被折断倒在地上，折断处可见数根被折断的钢筋。

图4b为卢庄村南部，可见多处彩钢厂房房顶被掀飞、玻璃破碎，瓦房的房顶瓦片被掀飞，损害严重的瓦房房顶只剩下梁檩等木质结构，村中间沿路边的多根水泥电线杆倾倒。图4c中的面包车，据村民描述当时被掀翻倒地后又被折断的水泥电线杆砸中，车后部可见明显的凹损。图4d所示原为一堵长约30 m的墙向南整面倒塌，而墙的外侧散落着从他处卷来的钢板、钢架和连根拔起的树干，符合龙卷致灾特征，卢庄村南部致灾宽度约为100 m。

卢庄村的西部，多家房墙倒塌、屋顶被不同程度掀飞、树木折断或倒伏，倒塌和倒伏方向呈现旋转特征。图4f为其中一家农户院中的场景，其屋顶瓦片被掀飞，院中树木上部被折断，且树上包裹悬挂着他处卷来的彩钢板，院内北侧墙壁向南倒塌，东侧墙壁向西倒塌，南侧墙壁向北倒塌，倒塌方向呈现辐合风的特征（箭头所示），符合龙卷中心强上升运动产生抽吸作用，使周围墙壁向龙卷中心倒塌的特征，而在该

户的西侧人家的一间房屋整个房顶被完全掀飞，墙壁保留(图略)。卢庄村西部的致灾宽度约为100 m。
